MAYO 2023

SERVICIO DE VIGILANCIA ESTRUCTURAL DE LOS EMISARIOS SUBMARINOS DE LA COMUNIDAD
VALENCIANA. LOTE 002 (VALENCIA SUR-ALICANTE)

EMISARIO SUBMARINO DE TABARCA (ALICANTE)

Inspección Ordinaria

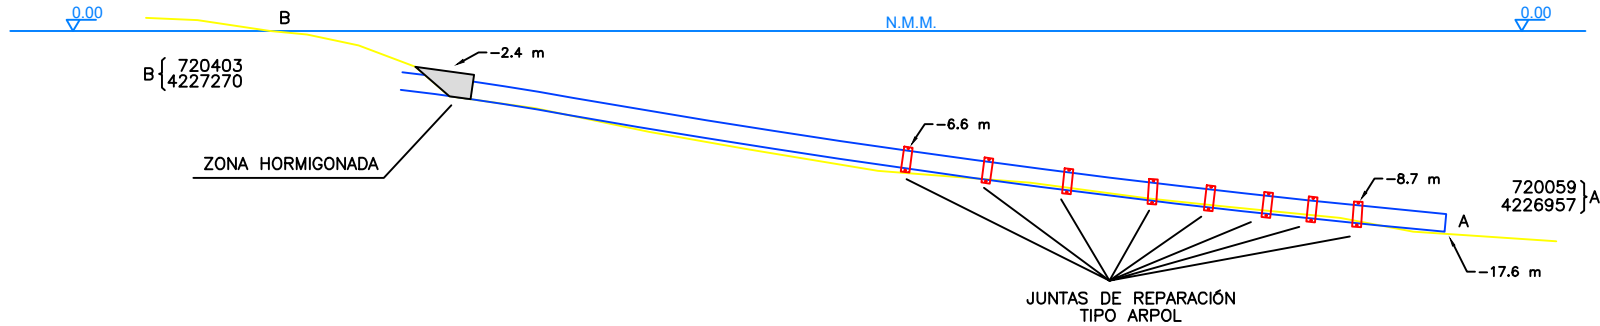
PLANO Nº
1

INCIDENCIA	FECHA	PROFUNDIDAD	DISTANCIA L.C.	DESCRIPCIÓN
③	FEBRERO 2018			Sin incidencias destacables desde la última inspección.
③	SEPTIEMBRE 2018			Sin incidencias destacables desde la última inspección.
③	ENERO 2019			Sin incidencias destacables desde la última inspección.
③	OCTUBRE 2019			Sin incidencias destacables desde la última inspección.
③	MARZO 2020			Sin incidencias destacables desde la última inspección.
③	OCTUBRE 2020			Sin incidencias destacables desde la última inspección.
③	MARZO 2021			Sin incidencias destacables desde la última inspección.
③	DICIEMBRE 2021			Sin incidencias destacables desde la última inspección.
③	MARZO 2022			Sin incidencias destacables desde la última inspección.
③	OCTUBRE 2022			Sin incidencias destacables desde la última inspección.
③	MAYO 2023			Sin incidencias destacables desde la última inspección.

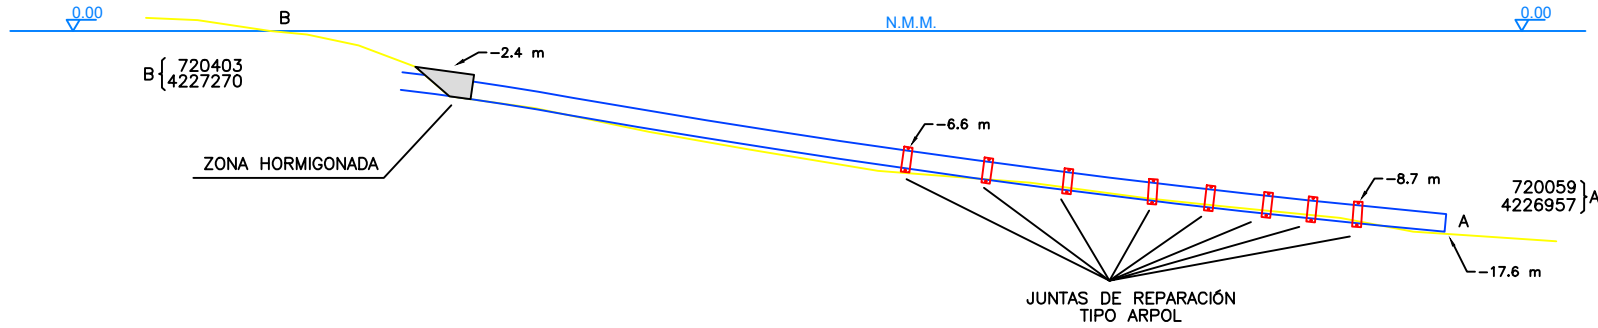
INCIDENCIA	FECHA	PROFUNDIDAD	DISTANCIA L.C.	DESCRIPCIÓN
③	SEPTIEMBRE 2018			Sin incidencias destacables desde la última inspección.
③	ENERO 2019			Sin incidencias destacables desde la última inspección.
③	OCTUBRE 2019			Sin incidencias destacables desde la última inspección.
③	MARZO 2020			Sin incidencias destacables desde la última inspección.
③	OCTUBRE 2020			Sin incidencias destacables desde la última inspección.
③	MARZO 2021			Sin incidencias destacables desde la última inspección.
③	DICIEMBRE 2021			Sin incidencias destacables desde la última inspección.
③	MARZO 2022			Sin incidencias destacables desde la última inspección.
③	OCTUBRE 2022			Sin incidencias destacables desde la última inspección.
③	MAYO 2023			Sin incidencias destacables desde la última inspección.
③	OCTUBRE 2023			Sin incidencias destacables desde la última inspección.
