PLAN DE VIGILANCIA Y CONTROL DEL ALVIADERO DE CABO HUERTAS. AÑO 2023

Nº DE EXPEDIENTE VERMAR 010

SERVICIO DE VIGILANCIA ESTRUCTURAL DE LOS EMISARIOS SUBMARINOS DE LA COMUNIDAD VALENCIANA. LOTE 002 (VALENCIA SUR-ALICANTE)

ALIVIADERO SUBMARINO CABO HUERTAS (ALICANTE)

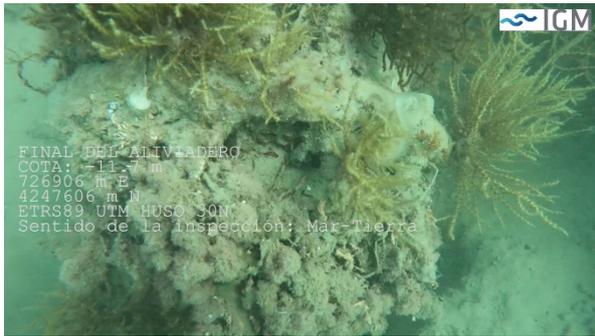
<p>Foto 1.- Fin tramo difusor</p>	<p>Foto 2.- Desconexión tramo difusor lado mar</p>

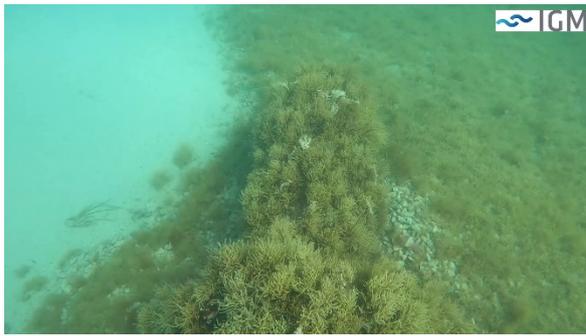
La mayor parte del tramo difusor de este aliviadero se encuentra desconectado de la tubería principal en las coordenadas 726915 m E, 4247721 m N y situado fuera de la traza de la conducción. Este tramo está formado por tubería de PEAD de diferentes diámetros, observando dos reducciones en la zona desenterrada. Este tramo desprendido de la conducción principal tiene un total de 45 lastres de primera fase donde llevan integrados los difusores al tresbolillo en PEAD y actualmente está fuera de servicio. El estado de los lastres y de los difusores es bueno.

Se recomienda la reparación de las dos anomalías descubiertas en la anterior inspección, desconexión y orificio, para el correcto funcionamiento de la conducción. No obstante también se recomienda la reparación del tensor de cadena roto, añadir nuevos tensores y calzar el tramo de tubería que se encuentra volada.

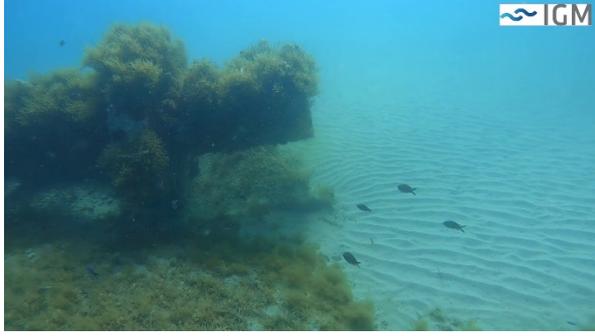
<p>Foto 3. Desconexión de tubería, tramo de tierra</p>	<p>Foto 4. Desenterramiento tramo difusor</p>

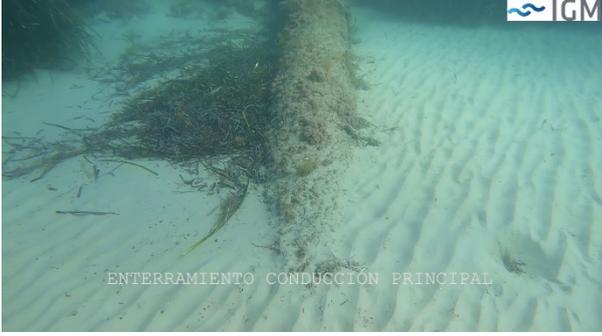
Este tramo de tubería se encuentra enterrado hasta la cota -9 m donde emerge la conducción de fundición lastrada mediante tensores de cadena anclados a unos lastres de hormigón en cuña situados a ambos lados de la tubería o bien mediante anclaje químico al terreno natural. Uno de estos anclajes de cadena está desprendido del punto de fijación. En dicha conducción aparece una abrazadera de reparación a la cota aproximada -5 m. En la cota de -2.8m y en la posición 726835X 4248060Y, continua la desconexión parcial. Se observa gran acumulación de tejido fibroso, aparentemente toallitas higiénicas, pudiendo ser este el responsables de un taponamiento y posterior rotura por sobrepresión. 5m metros hacia tierra de la desconexión, la tubería presenta un orificio con restos del mismo material fibroso. La tubería discurre en su tramo final por el interior de zanja en roca sin tapar existiendo en su último tramo descubierto vertidos de hormigón a modo de lastre.

<p>Foto 6. Enterramiento conducción principal</p>

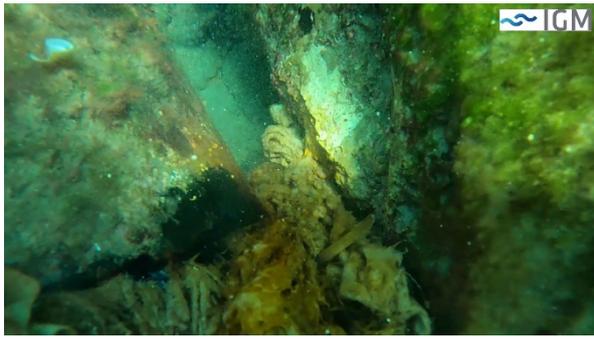
Foto 7. Desconexió conducció

Está pendiente de ejecución las obras de reparación de la unión defectuosa.

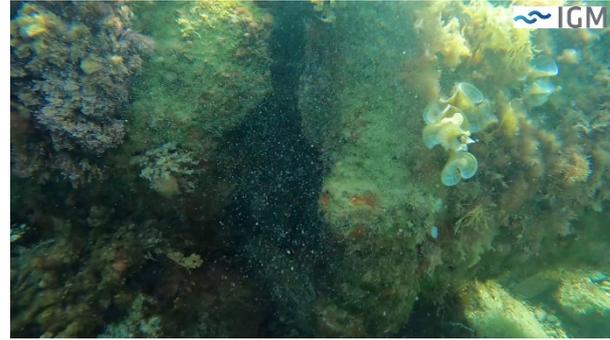
Foto 9. Orifici en conducció

24	Mayo 2023	Pto. Orificio: 726832X 4248065Y Cota aprox. -2.5 m	Orificio en la conducción principal
