MAYO 2023

SERVICIO DE VIGILANCIA ESTRUCTURAL DE LOS EMISARIOS SUBMARINOS DE LA COMUNIDAD VALENCIANA. LOTE 002 (VALENCIA SUR-ALICANTE)

ALIVIADERO SUBMARINO CABO HUERTAS (ALICANTE)

DEPARTAMENTO INGENIERÍA INGEOMAR S.L.P

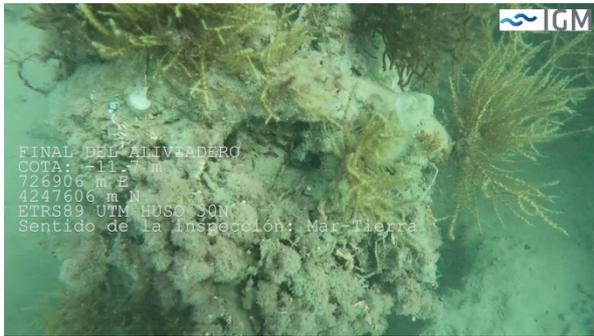
En la boca de descarga no se observa acumulación de sedimentos, encontrándose esta sobre elevada del fondo unos 50cm.

<p>Foto 1.- Fin tramo difusor</p>	<p>Foto 2.- Desconexión tramo difusor lado mar</p>

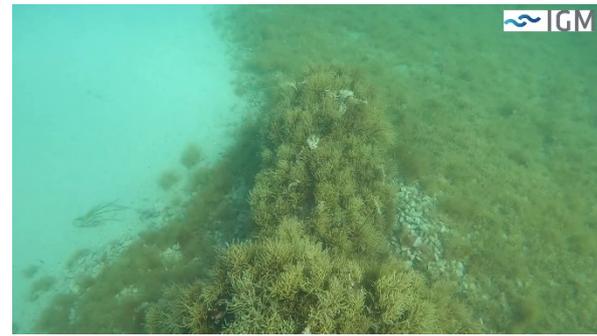
La mayor parte del tramo difusor de este aliviadero se encuentra desconectado de la tubería principal en las coordenadas 726915 m E, 4247721 m N y situado fuera de la traza de la conducción. Este tramo está formado por tubería de PEAD de diferentes diámetros, observando dos reducciones en la zona desenterrada. Este tramo desprendido de la conducción principal tiene un total de 45 lastres de primera fase donde llevan integrados los difusores al tresbolillo en PEAD y actualmente está fuera de servicio. El estado de los lastres y de los difusores es bueno.

Se recomienda la reparación de las dos anomalías descubiertas en la anterior inspección, desconexión y orificio, para el correcto funcionamiento de la conducción. No obstante también se recomienda la reparación del tensor de cadena roto, añadir nuevos tensores y calzar el tramo de tubería que se encuentra volada.

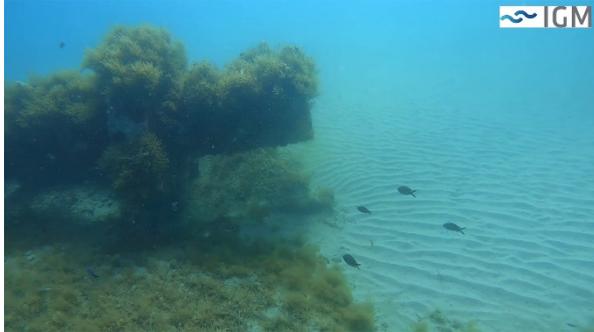
<p>Foto 3. Desconexión de tubería, tramo de tierra</p>	<p>Foto 4. Desenterramiento tramo difusor</p>

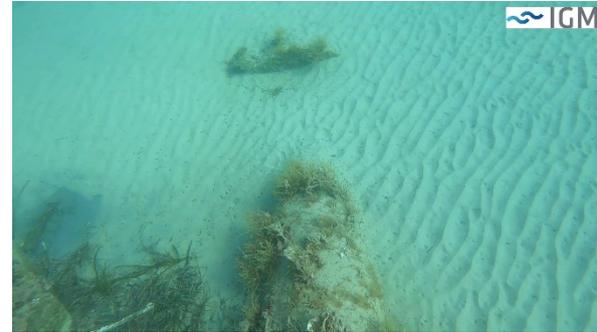
Después de la desconexión se aprecia una boca final de salida de otro tramo de difusor, la cual se encuentra elevada del terreno natural mediante elementos de calzado. Se encuentran visibles hasta tres lastres y a partir de aquí la tubería queda enterrada hasta llegar a la cota -9 con coordenadas 726837 m E, 4247990 m N.

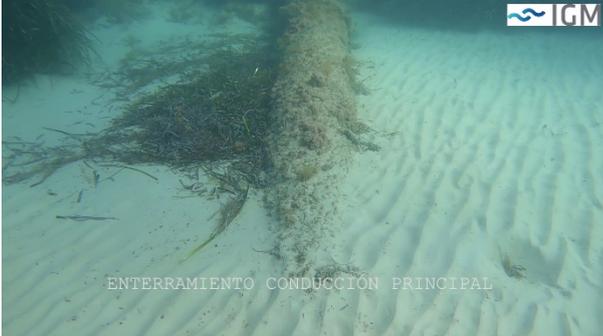
Este tramo de tubería se encuentra enterrado hasta la cota -9 m donde emerge la conducción de fundición lastrada mediante tensores de cadena anclados a unos lastres de hormigón en cuña situados a ambos lados de la tubería o bien mediante anclaje químico al terreno natural. Uno de estos anclajes de cadena está desprendido del punto de fijación. En dicha conducción aparece una abrazadera de reparación a la cota aproximada -5 m. En la cota de -2.8m y en la posición 726835X 4248060Y, continua la desconexión parcial. Se observa gran acumulación de tejido fibroso, aparentemente toallitas higiénicas, pudiendo ser este el responsables de un taponamiento y posterior rotura por sobrepresión. 5m metros hacia tierra de la desconexión, la tubería presenta un orificio con restos del mismo material fibroso. La tubería discurre en su tramo final por el interior de zanja en roca sin tapar existiendo en su último tramo descubierto vertidos de hormigón a modo de lastre.

<p>Foto 6. Enterramiento conducción principal</p>

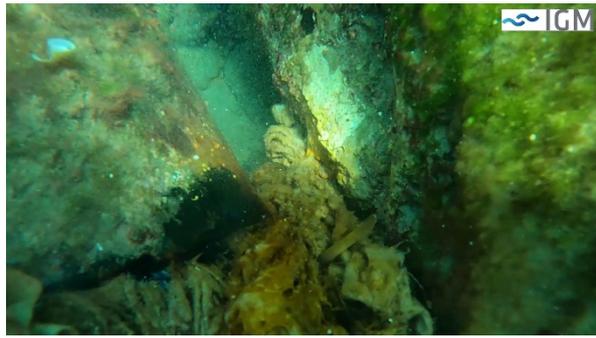
Foto 7. Desconexión conducción

22	Marzo 2021	Cota aprox. -11 m	La tubería inicia su enterramiento en parte del difusor, quedando estos enterrados. Parte del tramo difusor sigue desconectado y fuera de la alineación del resto de la conducción.
22	Marzo 2022	Cota aprox. -11 m	La tubería inicia su enterramiento en parte del difusor, quedando estos enterrados. Parte del tramo difusor sigue desconectado y fuera de la alineación del resto de la conducción.
23	Marzo 2022	Pto. Desconex.: 726835 X 4248060 Y Cota aprox. -2.5 m	Desconexión de la conducción principal
24	Marzo 2022	Pto. Orificio: 726832X 4248065Y Cota aprox. -2.5 m	Orificio en la conducción principal
22	Mayo 2023	Cota aprox. -11 m	La tubería inicia su enterramiento en parte del difusor, quedando estos enterrados. Parte del tramo difusor sigue desconectado y fuera de la alineación del resto de la conducción.
23	Mayo 2023	Pto. Desconex.: 726835X 4248060 Y Cota aprox. -2.5 m	Desconexión de la conducción principal

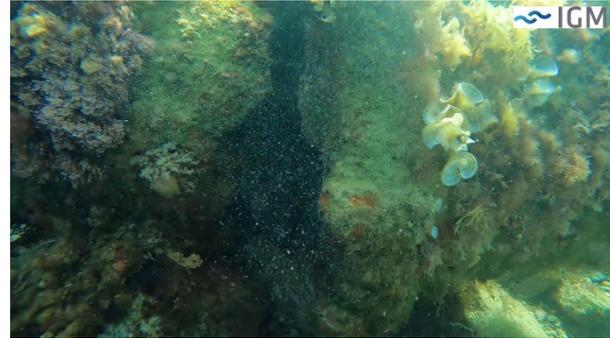
Foto 9. Orificio en conducción

24	Mayo 2023	Pto. Orificio: 726832X 4248065Y Cota aprox. -2.5 m	Orificio en la conducción principal

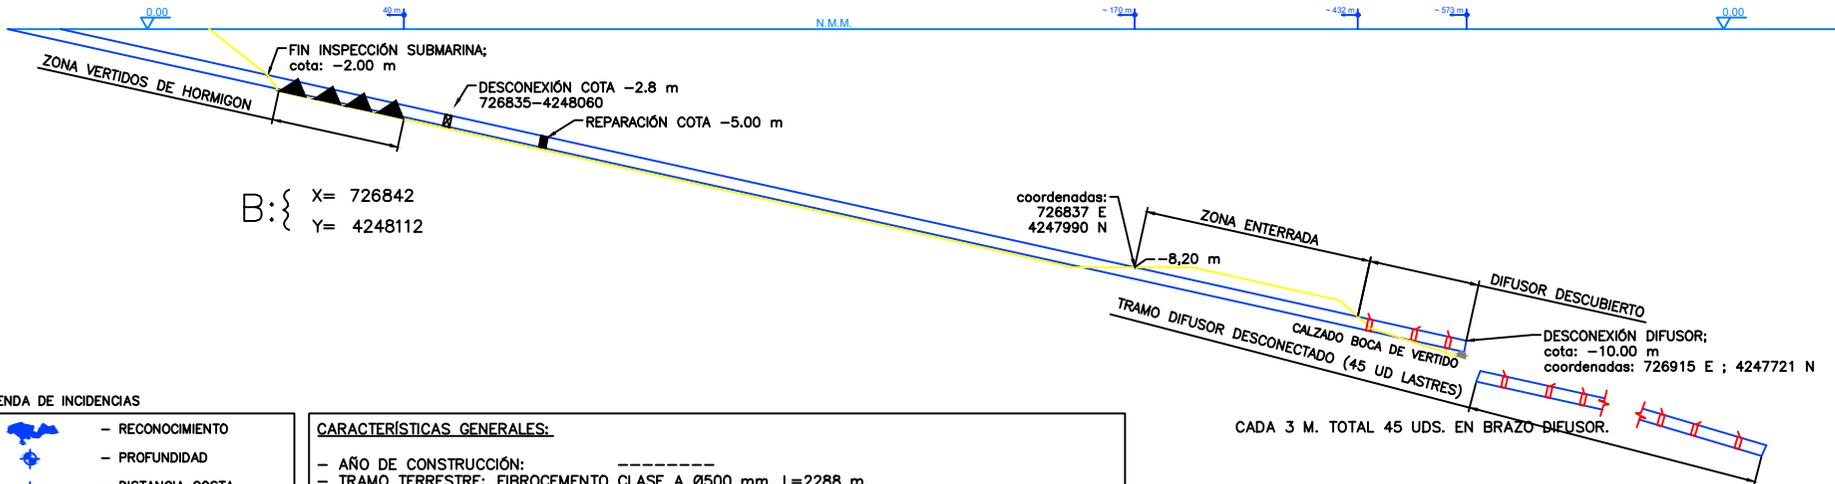
PLANO Nº: 1

23	MARZO 2022	-4.5 y -2.5 m	30 y 5m	Anclaje con cadenas roto y descalce muy cerca de costa.
24	MARZO 2022	-2.8 m	30 y 5m	Desconexión conducción.
22	MARZO 2023	-10.00 m	432 m	Difusor desconectado. No se observa presencia de vertido en el actual punto de descarga. Boca de descarga descubierta sin observación de material en el interior de la conducción.
23	MARZO 2023	-4.5 y -2.5 m	30 y 5m	Anclaje con cadenas roto y descalce muy cerca de costa.
24	MARZO 2023	-2.8 m	30 y 5m	Desconexión conducción.
