SEGUIMIENTO DEL ESTADO DE REGENERACIÓN EN EL INCENDIO DE LLUTXENT, 2018

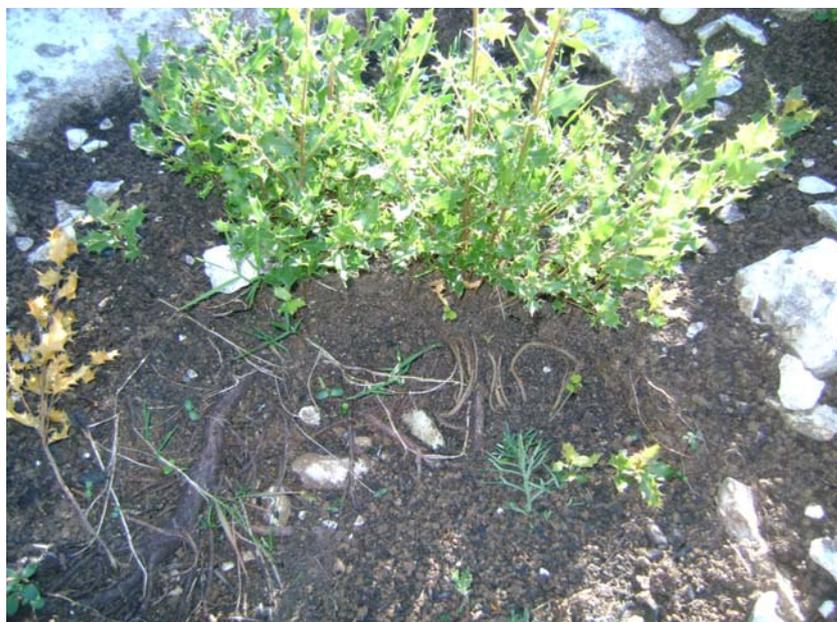
Figura 4. El arrastre de suelo causado por las lluvias torrenciales ha propiciado el descalce parcial de algunos individuos de herbáceas y matorral.

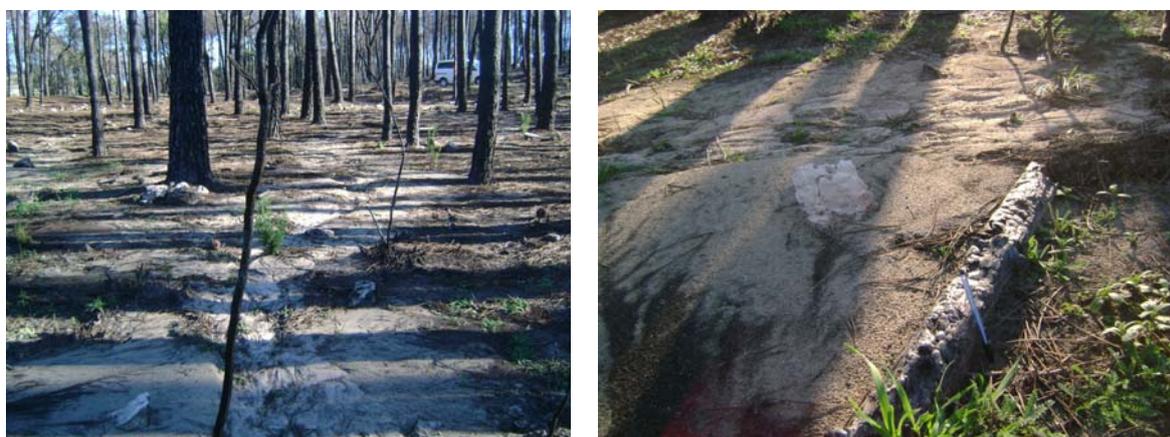
El volumen de precipitación ha sido tan intenso que incluso en las zonas llanas y con buena permeabilidad se han producido procesos de escorrentía superficial, con movilización de sedimentos a corta distancia (Fig. 9 y 10).

Figura 9. Izquierda: concentración de escorrentía superficial en la zona llana del Pla de la Junquera. Derecha: detalle de una zona de acumulación de sedimentos en la misma zona.

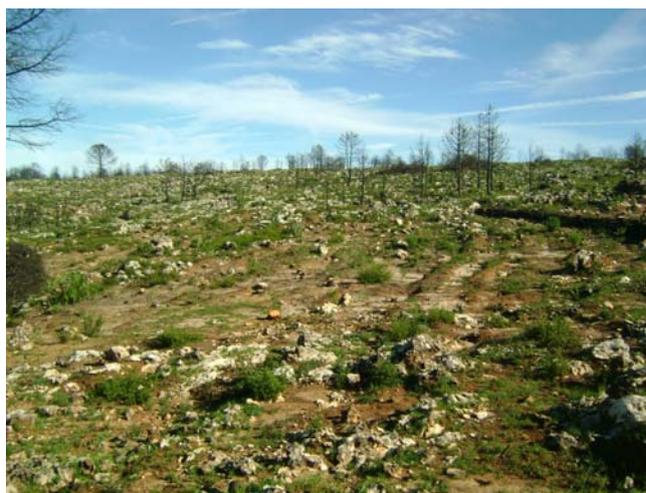
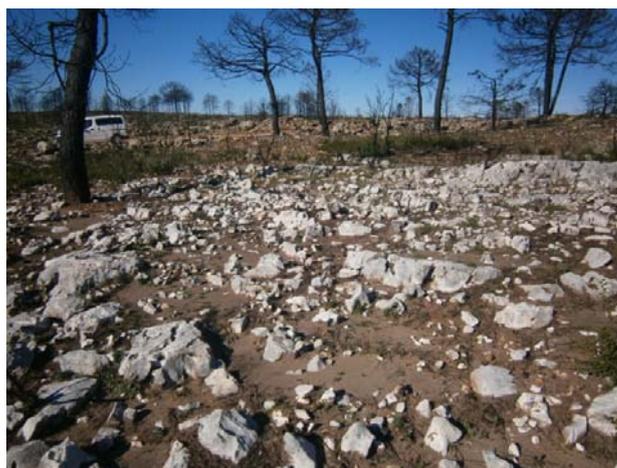
Figura 10. Movilización de sedimentos en la Lloma del Flare (izquierda) y Tossal d'Ataranes (derecha).

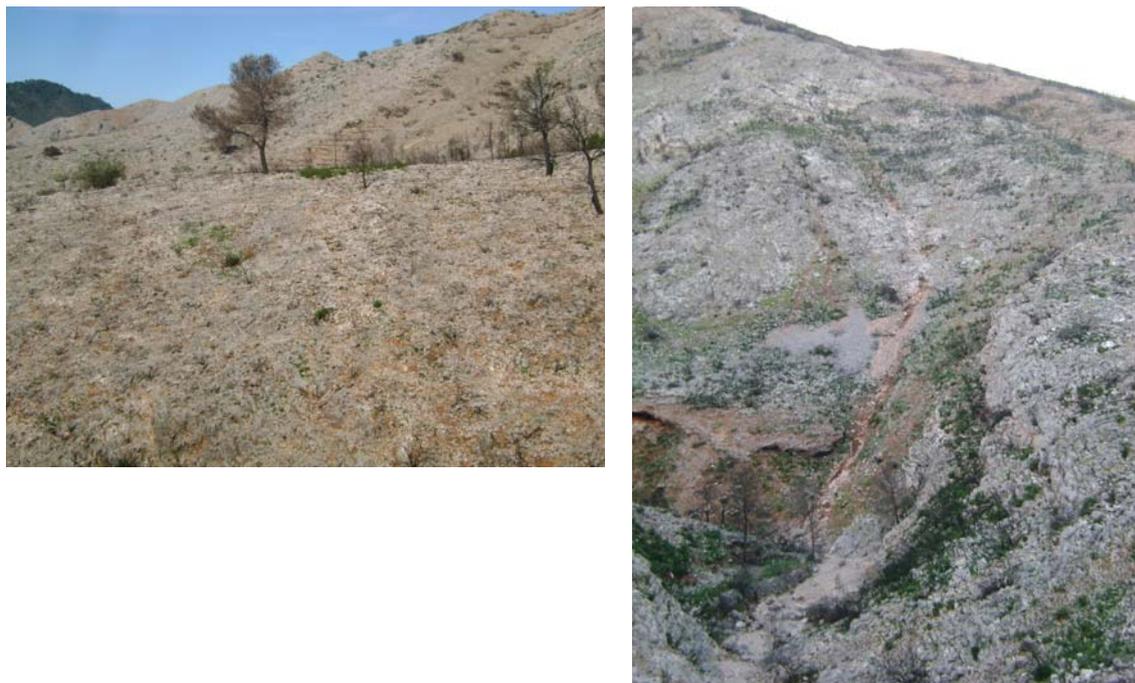
Sin embargo, hay laderas con gran pendiente y menor cobertura vegetal donde el nivel de escorrentía ha sido mayor, con pérdida neta de sedimentos superficiales (Fig. 14).

Figura 14. Izquierda: ladera. Ladera del “Barranc de Balaguer” con síntomas de lavado superficial. Derecha:ladera del “Barranc de Borrell” con un reguero de circulación de agua y arrastre de sedimentos.

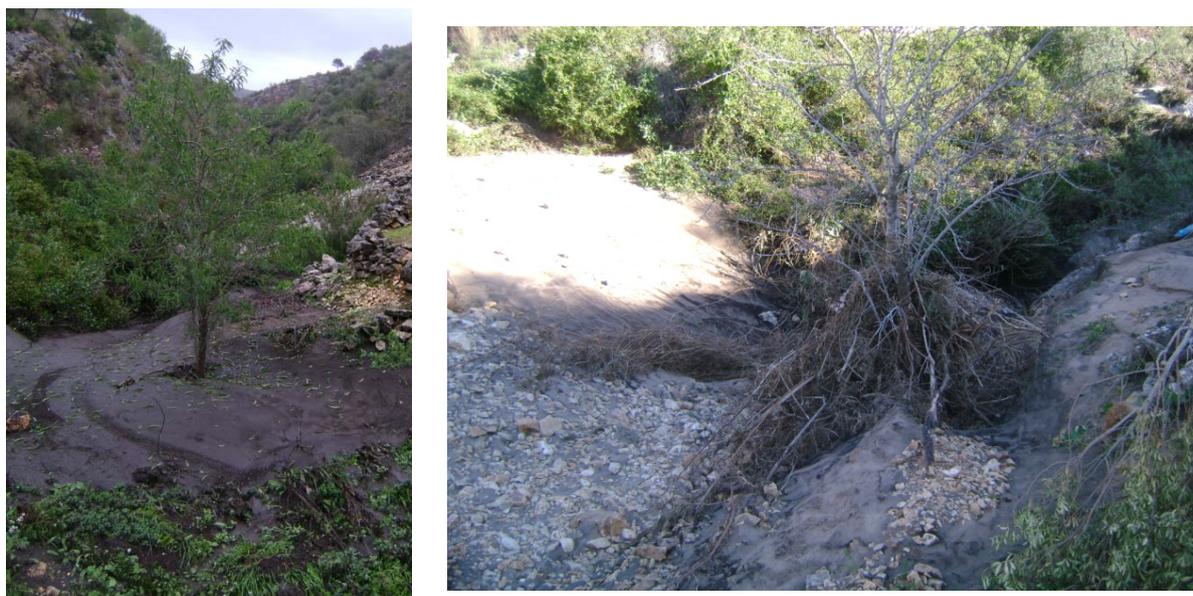
Figura 16. Izquierda: Imagen con acumulación de cenizas tomada el 5 de noviembre en el Barranc del Castellet. Derecha: imagen tomada el 4 de diciembre en la misma zona, con posterioridad al último temporal, en la cual puede apreciarse el arrastre de todos los sedimentos depositados previamente.

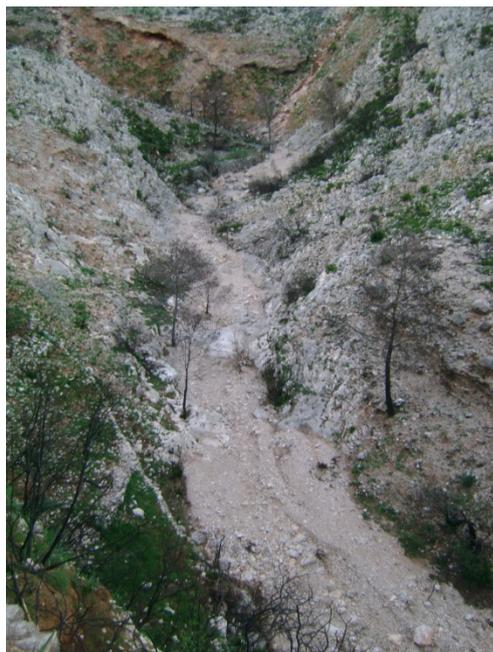
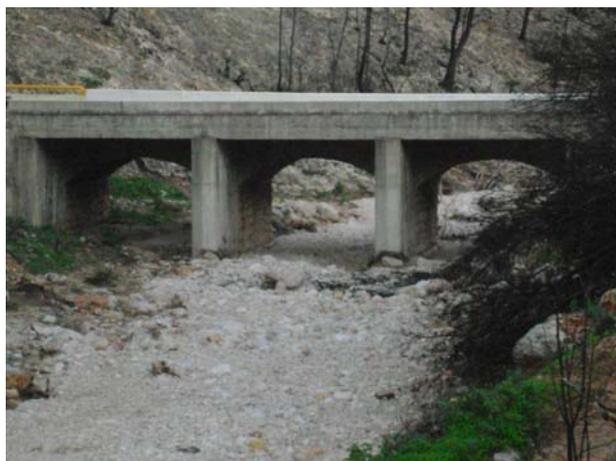
Figura 18. Tramos del Barranc Borrell, con un intenso proceso de lavado. Imagen de 4 de diciembre de 2018.

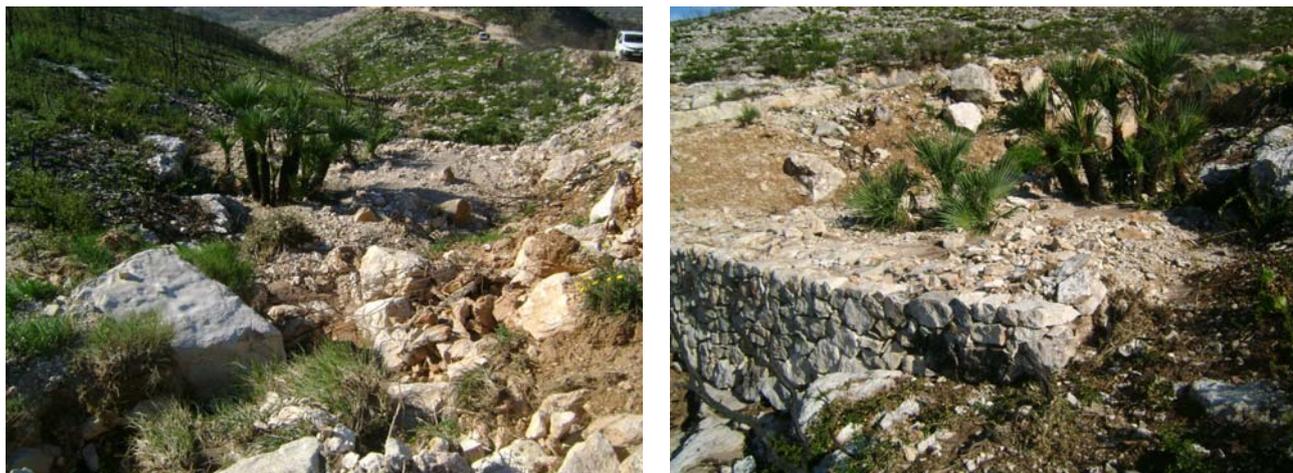
Las pistas transitadas muestran un buen estado de conservación; únicamente en zonas puntuales se han producido vertidos o arrastres de sedimentos procedentes de los barrancos que cruzan las pistas. En algunas zonas, los materiales movilizados en la reparación de las pistas han quedado depositados en taludes que han sido movilizados aguas abajo (Fig. 19).

Figura 19. Muro de mampostería colmatado por los materiales movilizados en la reparación de la pista y que han sido arrastrados por la corriente de agua.

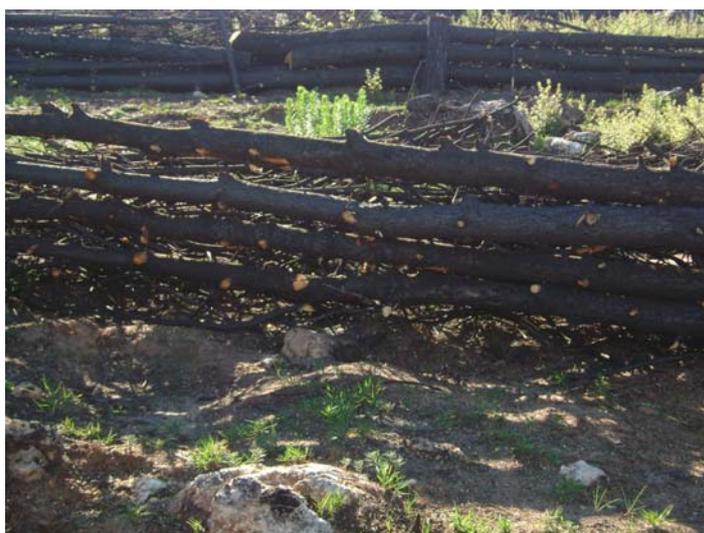
No se han observado daños provocados por los trabajos relacionados con el tratamiento de la madera quemada. En general, tampoco se ha observado efectividad en el control de procesos erosivos en todas las estructuras creadas, en unos casos por haber sido realizadas con posterioridad a los temporales y en otros por su ubicación o características de ejecución (Fig 20).

Figura 20. Detalle de una fajina. La disposición horizontal de los troncos quemados no garantiza su funcionalidad en el control de la escorrentía. En la imagen puede observarse un detalle con escaso contacto entre los troncos y el suelo por lo que no se frena la escorrentía superficial ni se retienen sedimentos.

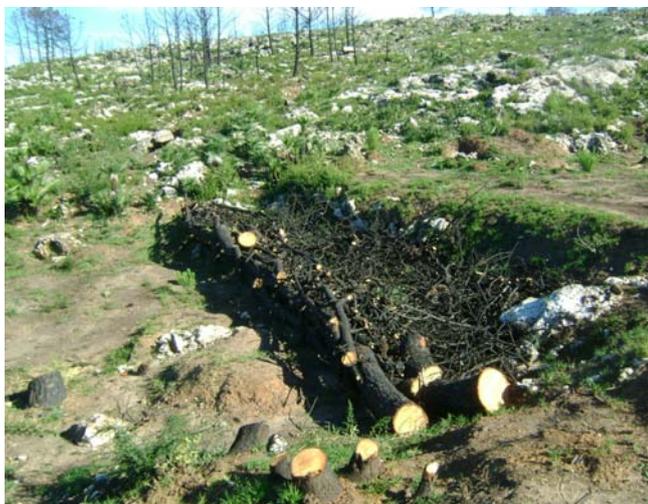
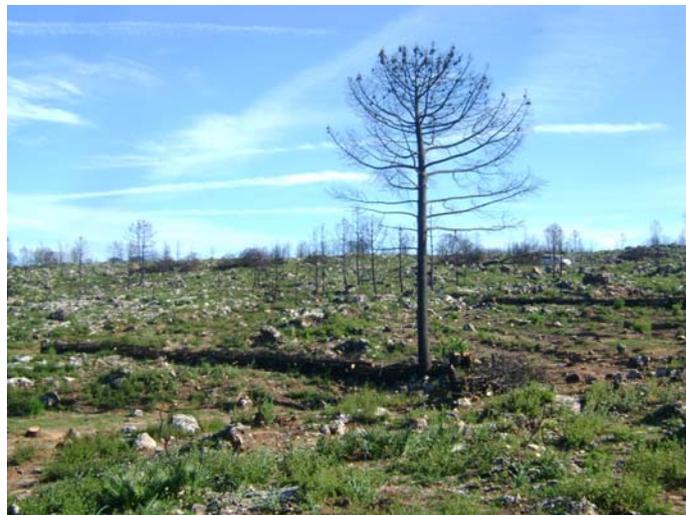
Figura 21. Estructura lineal y acopio de madera quemada en la zona llana de la Lloma del Flare.

En zonas llanas y transitables se podría optar por la extracción parcial o el triturado y posterior dispersión, evitando así la acumulación de combustible (Fig. 21). Igualmente, en algunas zonas estas estructuras ,debido a su continuidad, pueden dificultar el transito (Fig. 22).

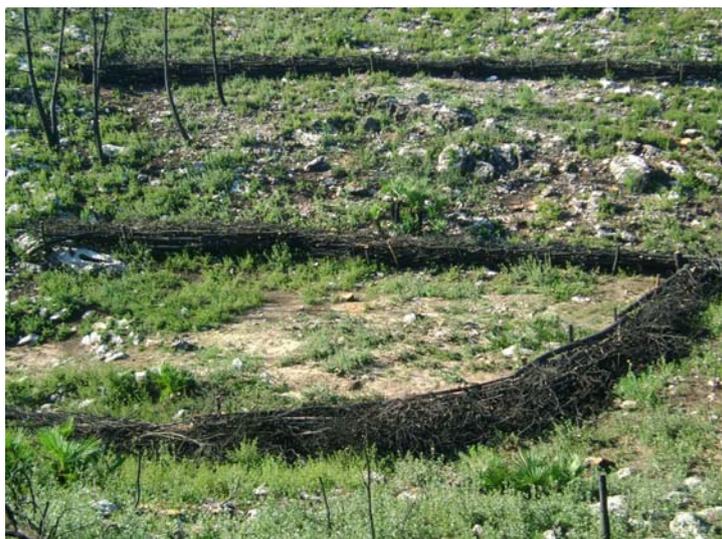
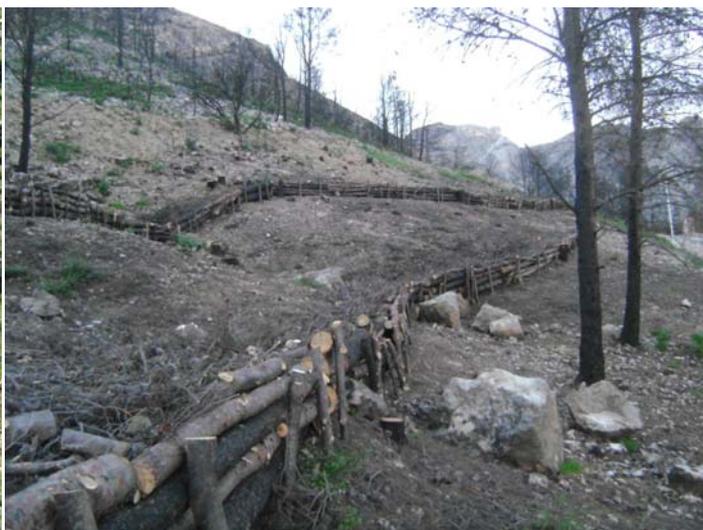
Figura 22. Estructuras lineales continuas, durante varios metros de longitud, dificultan el tránsito.

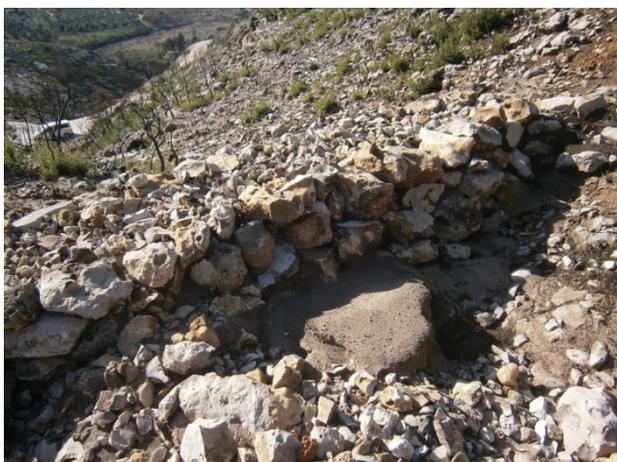
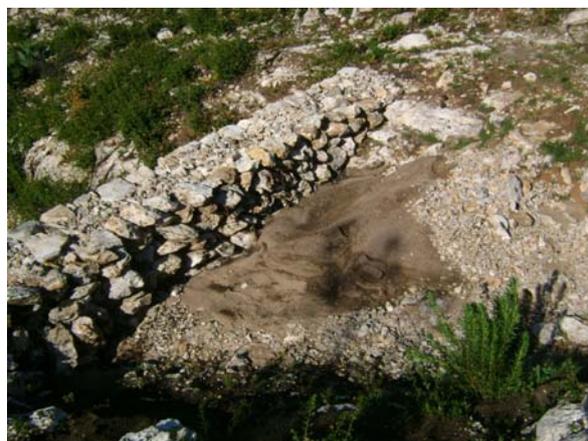
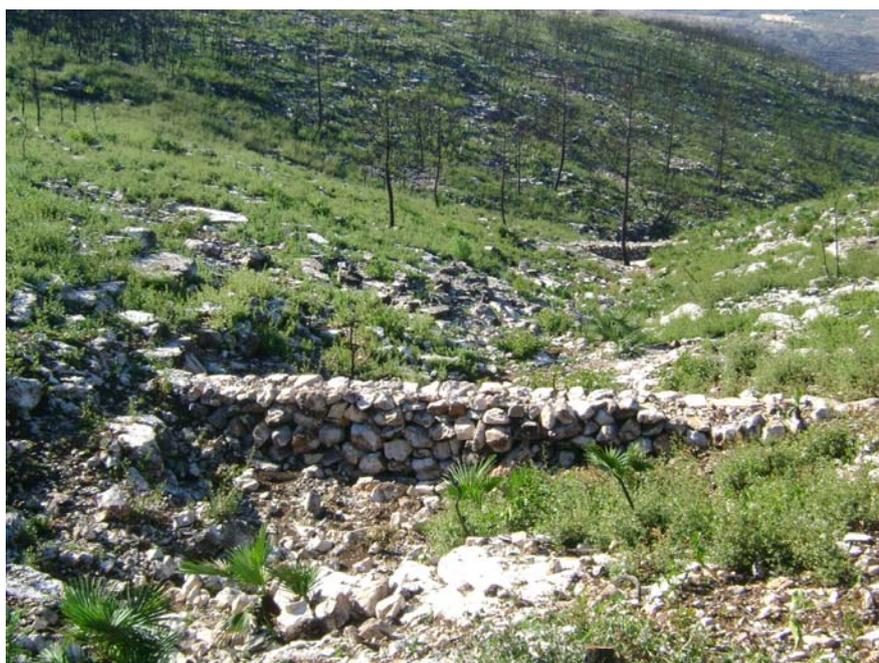
En algunos barrancos se han realizado muros transversales con mampostería en seco (Bco del Rafal, Costera del Surar). En algunas de estas estructuras se han depositado cantidades poco significativas de sedimentos, en parte debido al desbordamiento lateral del agua que circulaba por el barranco (Fig. 23).

Figura 23. Muros de mampostería en seco. Las imágenes superiores con retención parcial de sedimentos. Imagen inferior, sin acumulación de sedimentos.

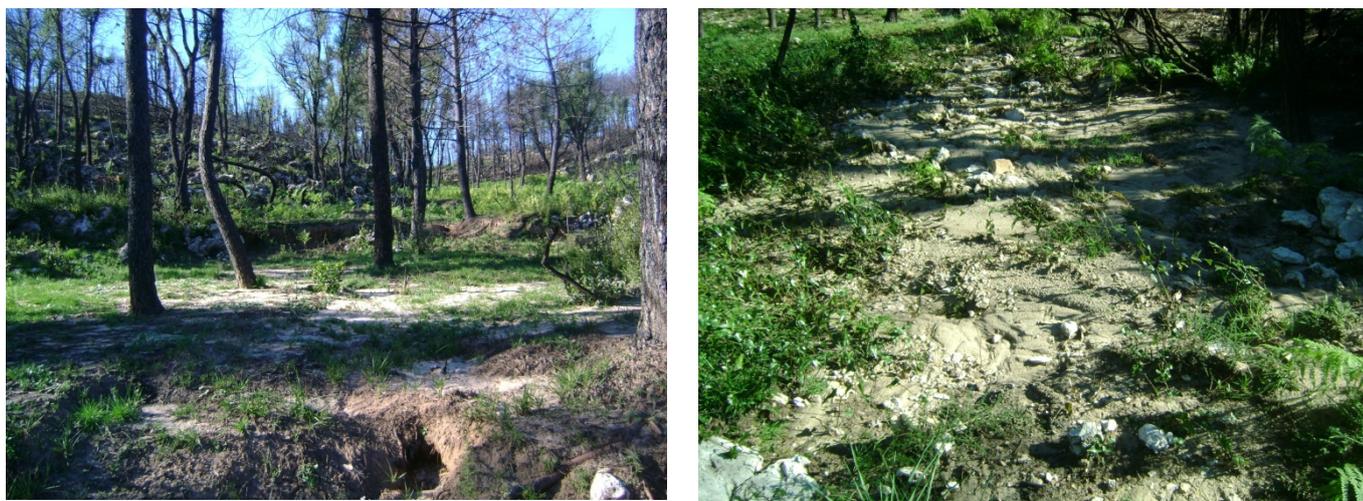
Figura 25. Deposición de sedimentos en la zona de surar de “Els Miradors” con pinar quemado situado en el “Barranc de Gota”.

En primer lugar, en la zona de El Surar de “Els Mirador” situada en las proximidades de la “Bassa” permanece en pie la mayor parte de madera de pino quemada, sin que se haya realizado ninguna actuación de control de la escorrentía en la cárcava que vierte en el “Barranc de Gota” (Fig 25). En esta zona existe una cárcava y desmoronamientos de muretes que la convierte en una zona propensa a procesos de erosión significativos. De hecho, se han observado procesos de erosión laminar severos, con formación de pedestales de varios centímetros. Actualmente, se recomienda un apeo controlado de la madera de pinar y, para evitar daños tanto en la regeneración como en el suelo, con el menor movimiento posible por la zona quemada (Fig 26).

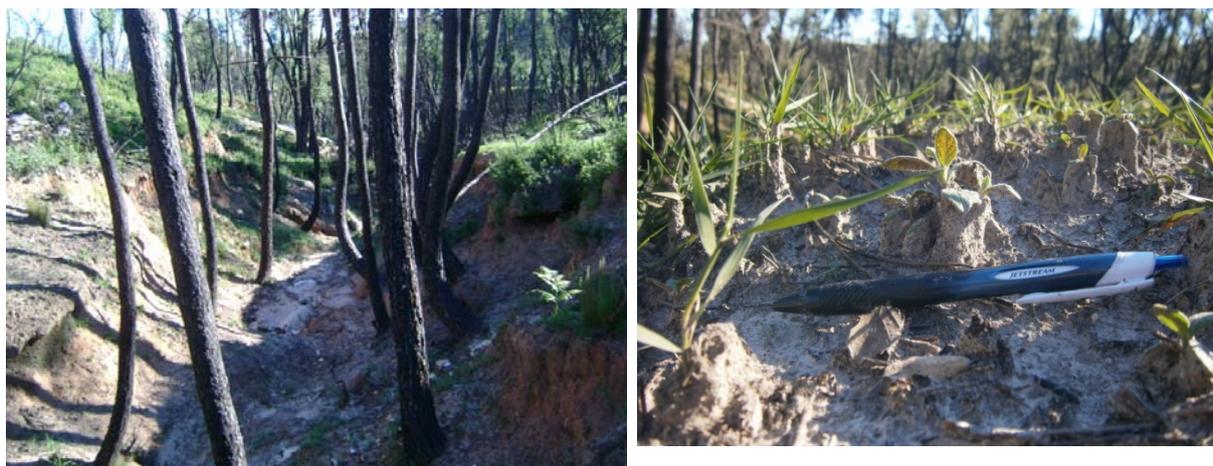
Figura 26. Izquierda: madera quemada por apeo en El Surar en la zona de cárcavas. Derecha: Pedestales de erosión. Zona de “Els Miradors”. Imágenes tomadas el 4 de diciembre de 2018.

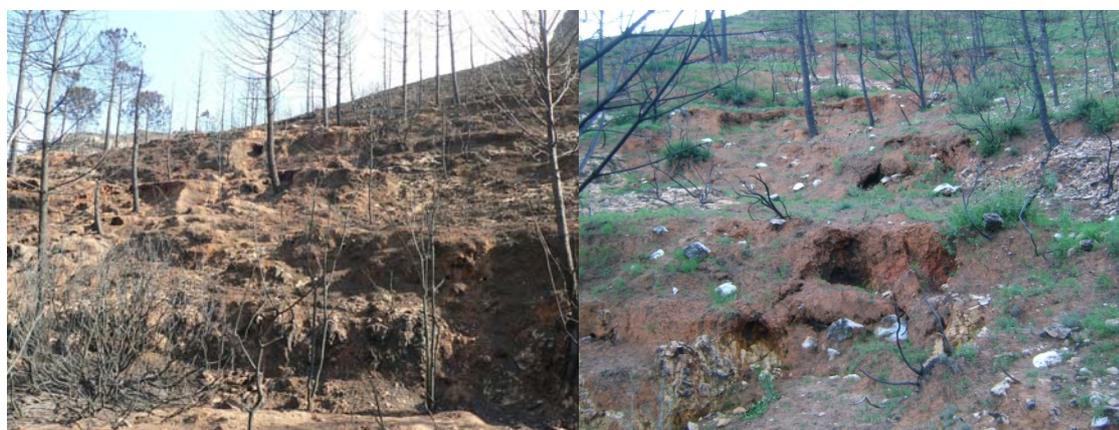
Figura 27. Estado de las laderas que vierten el “Barranc de Borrell” en Agosto de 2018 (izquierda) y Diciembre de 2018 (derecha).

En segundo lugar, en la zona de laderas de orientación norte que vierten al “Barranc de Borrell” de la zona de la Marxuquera (*Penya el Frontó y La Pedrera*), existe una zona que previamente al fuego se veía afectada por procesos de desmoronamiento y acarreamiento. Tras el paso del fuego se preveía que estos procesos de erosión se pudieran ver potenciados. En este caso se ha observado que pese al avanzado estado de degradación previo al incendio, los temporales han producido una erosión laminar generalizada pero sin llegar a desarrollar nuevas cárcavas o deslizamientos en masa (Figs. 27 a 29). Si bien la movilización de sedimentos ha sido muy importante, una parte han quedado acumulados en la misma zona. La inestabilidad de la ladera y la presencia de un elevado número de pinos adultos quemados constituye un riesgo añadido de degradación. En este caso se recomienda un apeo y troceado de los troncos, para disponerlos longitudinalmente como freno a la escorrentía procedente de los puntos más altos de la ladera.

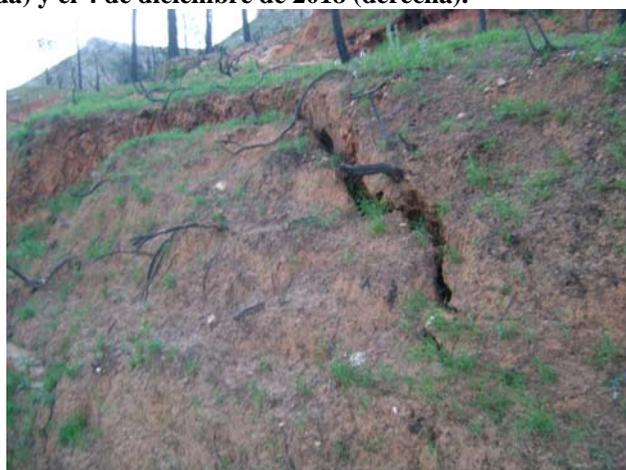
Figura 29. Inicio de un proceso de desmoronamiento en laderas que vierten el “Barranc de Borrell” el 4 de diciembre de 2018.
