SEGUIMIENTO DEL ESTADO DE REGENERACIÓN EN EL INCENDIO DE LLUTXENT, 2018

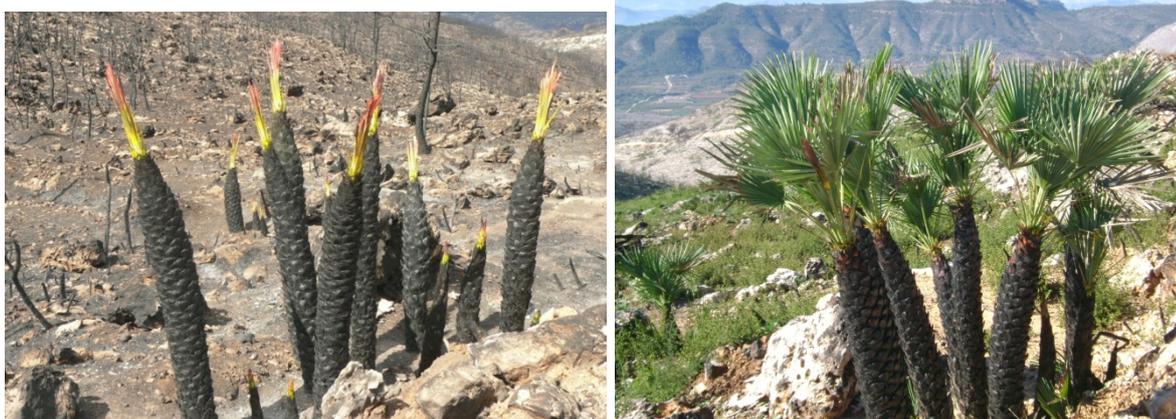
En relación con la vegetación, los episodios de precipitación intensa no han afectado negativamente a la regeneración. La disponibilidad hídrica y las altas temperaturas han favorecido el rápido crecimiento de los rebrotes. Muy puntualmente, los arrastres de sedimentos han dejado en superficie alguna raíz (Fig 4). Para cada unidad, el estado de la regeneración se describe a continuación:

Figura 3. Izquierda: Palmitos (*Chamaerops humilis*) rebrotando (fotografía tomada el día 17 de agosto, en las proximidades del cruce de pistas en el Raco del Caconer). Derecha: estado de desarrollo de los mismos palmitos el 4 de diciembre.

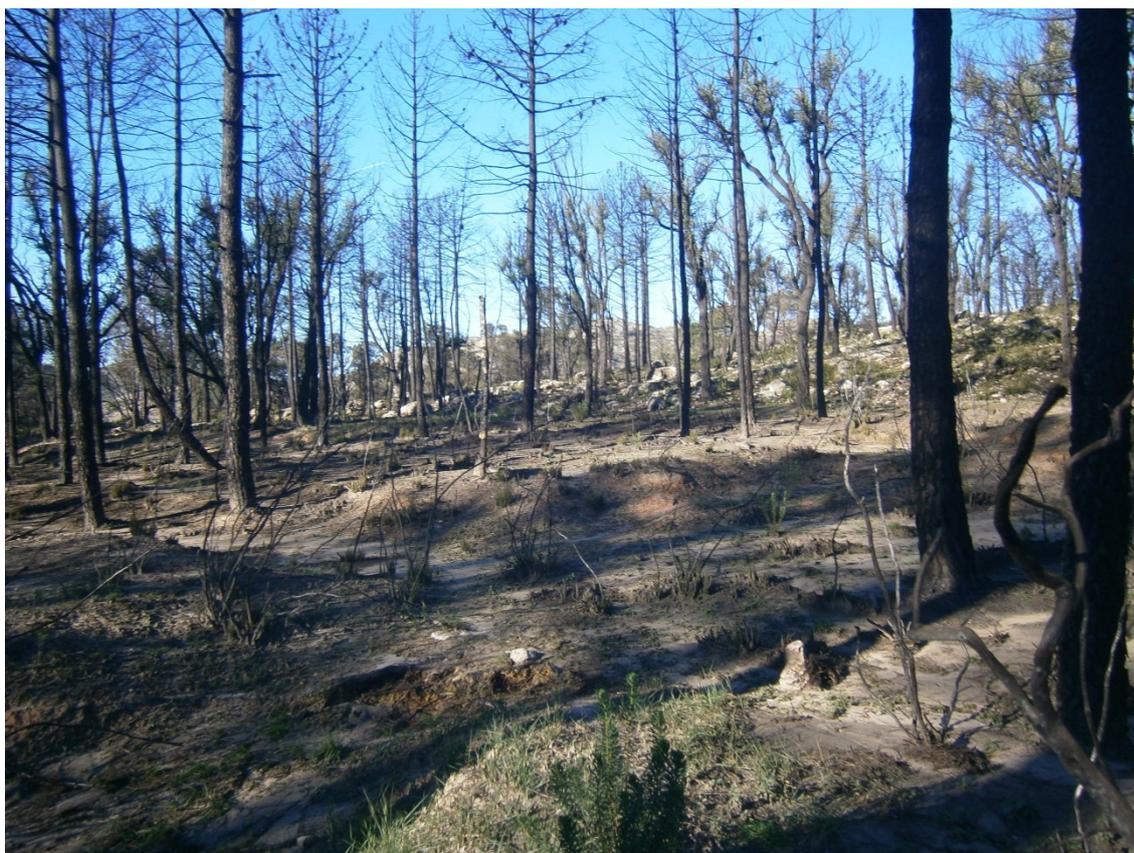
Figura 5. Estado de regeneración del pinar de rodeno de “Pla de Junquera”. 4 de diciembre de 2018.

Las formaciones de pino rodeno (*P. pinaster*) presentan coberturas totales bajas, inferiores al 30% (Figura 5). Esto se debe a la escasa presencia de especies rebrotadoras en el sotobosque, donde se encuentran individuos aislados de torvisco (*Daphne gnidium*), brezo (*Erica scoparia*), coscoja (*Quercus coccifera*) y enebro (*Juniperus oxycedrus*). La regeneración por germinación del pino rodeno fue dispar, con zonas con buena regeneración (pinar del Pla de Junquera) y otras con escasa regeneración (pinar del Barranc de Borrell).

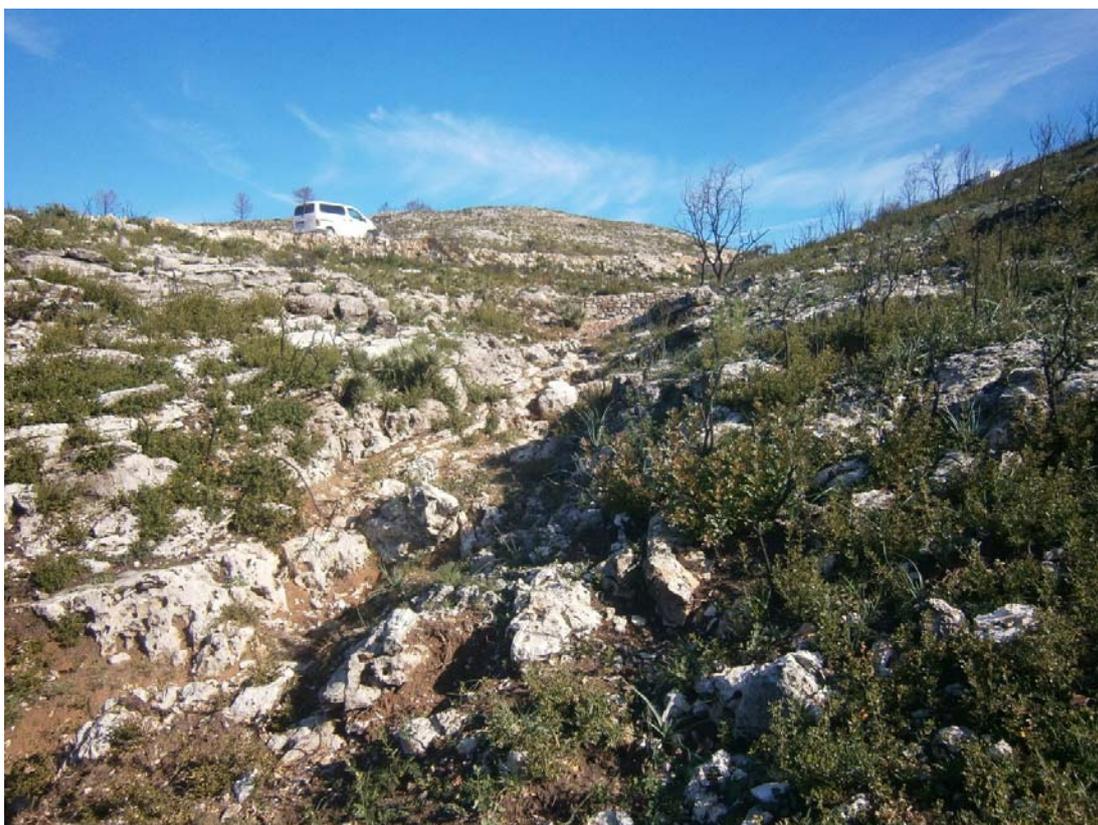
En las formaciones de matorral, se observa una regeneración de la vegetación entre 30 y 60% de cobertura. Estos altos valores se deben al carácter rebrotador de gran parte de las especies dominantes (Figura 6). Especies como la coscoja, el lentisco, el enebro o el palmito (*Chamaerops humilis*) tienen un buen estado de regeneración. Respecto al estrato herbáceo se encontraron valores bajos de cobertura, inferiores al 30%.

Figura 6. Estado de una zona de matorral con rebrote de coscoja (*Q. coccifera*) Imagen de 4 de diciembre.

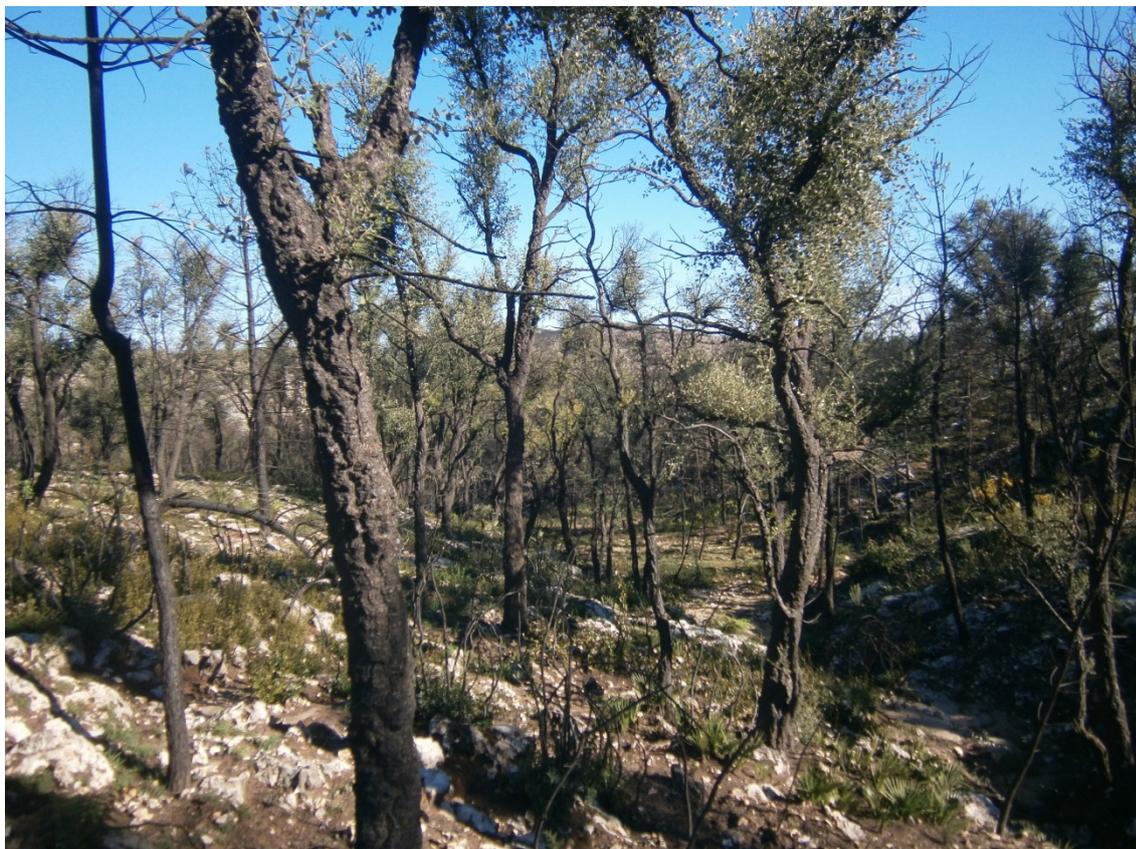
alcornoque, capaz de rebrotar desde la copa. Se observó una buena regeneración de todos los individuos (Figura 7), siendo muy escasos los individuos sin rebrote (Fig. 8).

Figura 7. Rebrote de copa de los alcornoques en diciembre. Zona de “Els Miradors” el 4 de diciembre

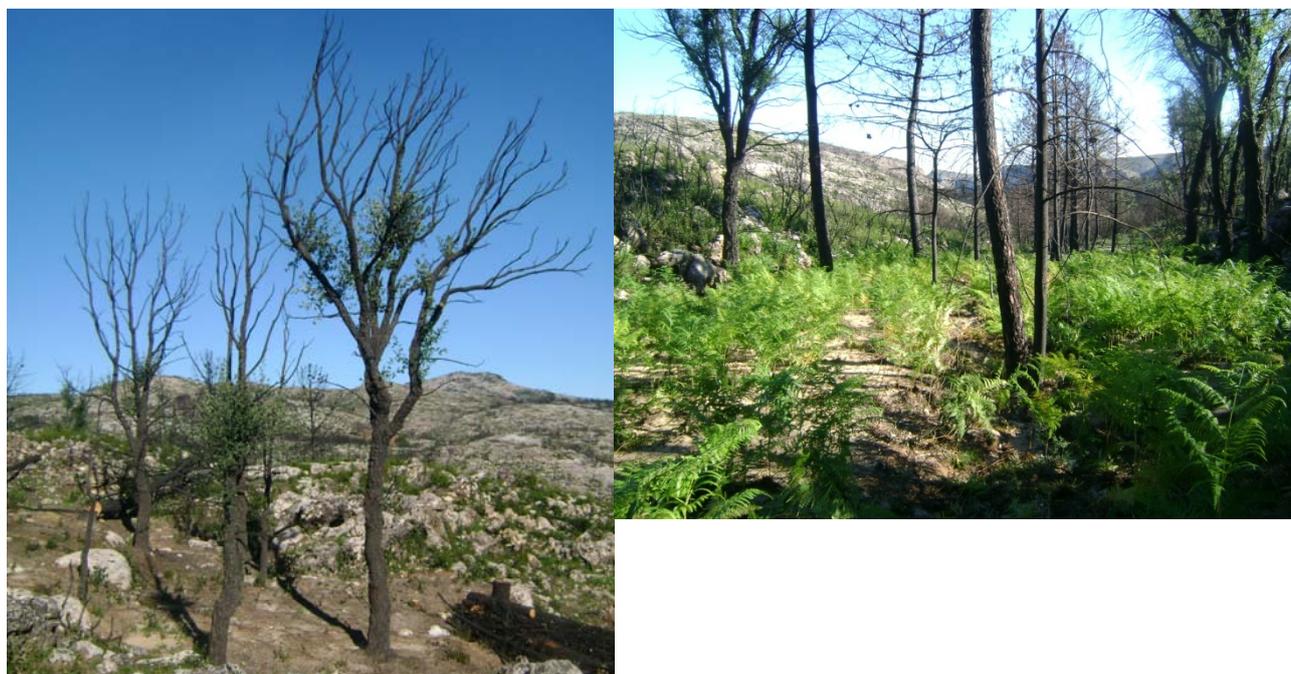
Figura 8. Izquierda: pocos individuos de alcornoque no han rebrotado y en los afectados con severidad alta las ramas más finas permanecen sin hojas. Derecha: cobertura del suelo por helechos,

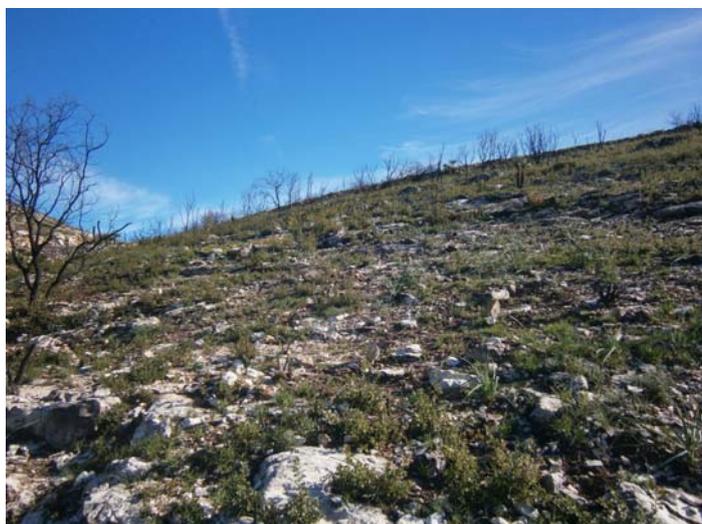
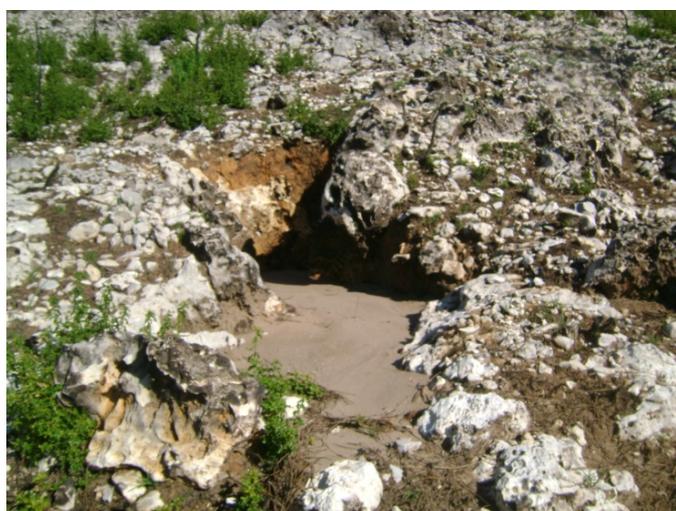
En las laderas con pendientes pronunciadas la movilización de sedimentos ha sido importante. Sin embargo, la rápida regeneración de la vegetación quemada y la pedregosidad superficial han favorecido procesos de acumulación, reduciendo la pérdida de sedimentos (Fig. 11 y 12).

Figura 11. Izquierda: detalle de una ladera de la “Costera del Surar” con buena regeneración de la vegetación y mucha pedregosidad, factores que han limitado la pérdida neta de suelo. Derecha: acumulación de sedimentos en una oquedad superficial.

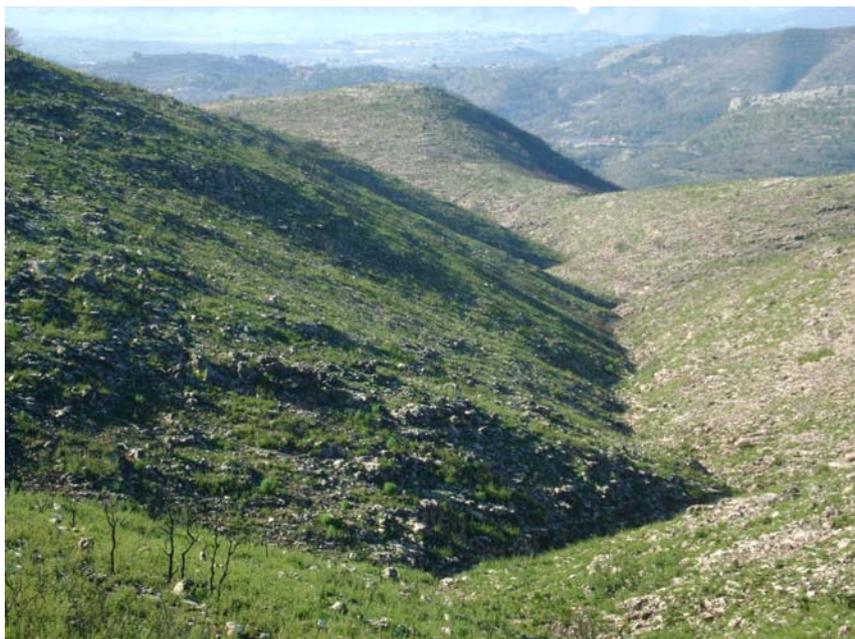
Figura 12. Vista general del “Barranc dels Covarxons”. La pedregosidad superficial y la rápida regeneración de la vegetación han limitado las pérdidas de suelo.

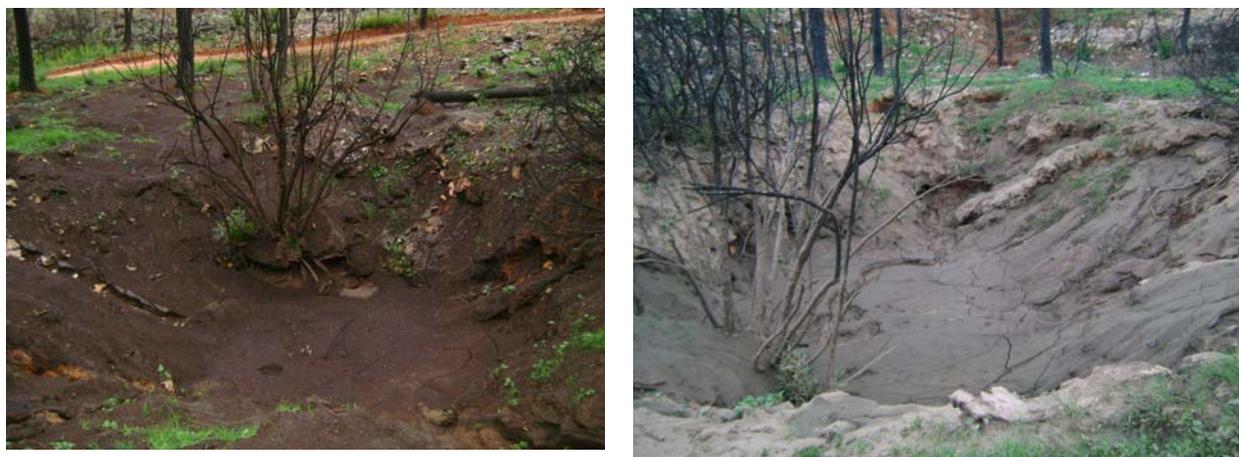
Por otro lado, la presencia de dolinas y simas ha facilitado la canalización de escorrentías y la acumulación de sedimentos, evitando su vertido directo en la red hidrográfica (Fig. 13).

Figura 13. Dolina en la zona de la Marxuquera. Izquierda: Imagen tomada el 5 de noviembre de 2018, con acumulación de cenizas. Derecha: imagen del 4 diciembre con acumulación de sedimentos.

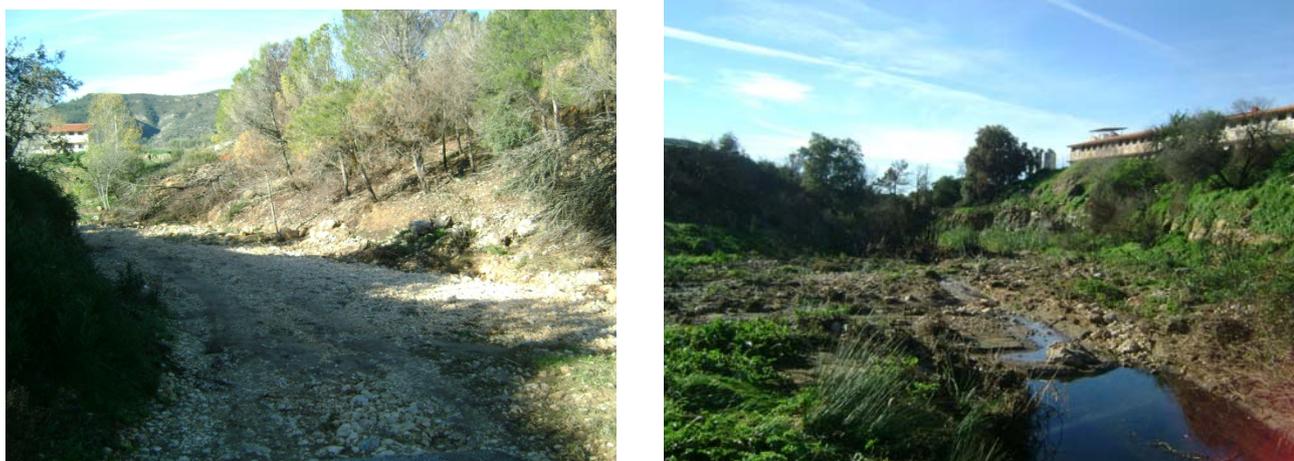
En la prospección de campo se ha podido comprobar que por los barrancos han circulado importantes volúmenes de agua, pero no se observan arrastres masivos o desarrollo de procesos de acarcavamiento. Así por ejemplo, en dos zonas de desagüe del perímetro del incendio (Barranc del Castellet y Barranc de Borrell; Fig 15-18) muestran un lecho sin aportes de sedimentos.

Figura 15. Barranc del Castellet antes y después de cruzar la pista hacia El Surar

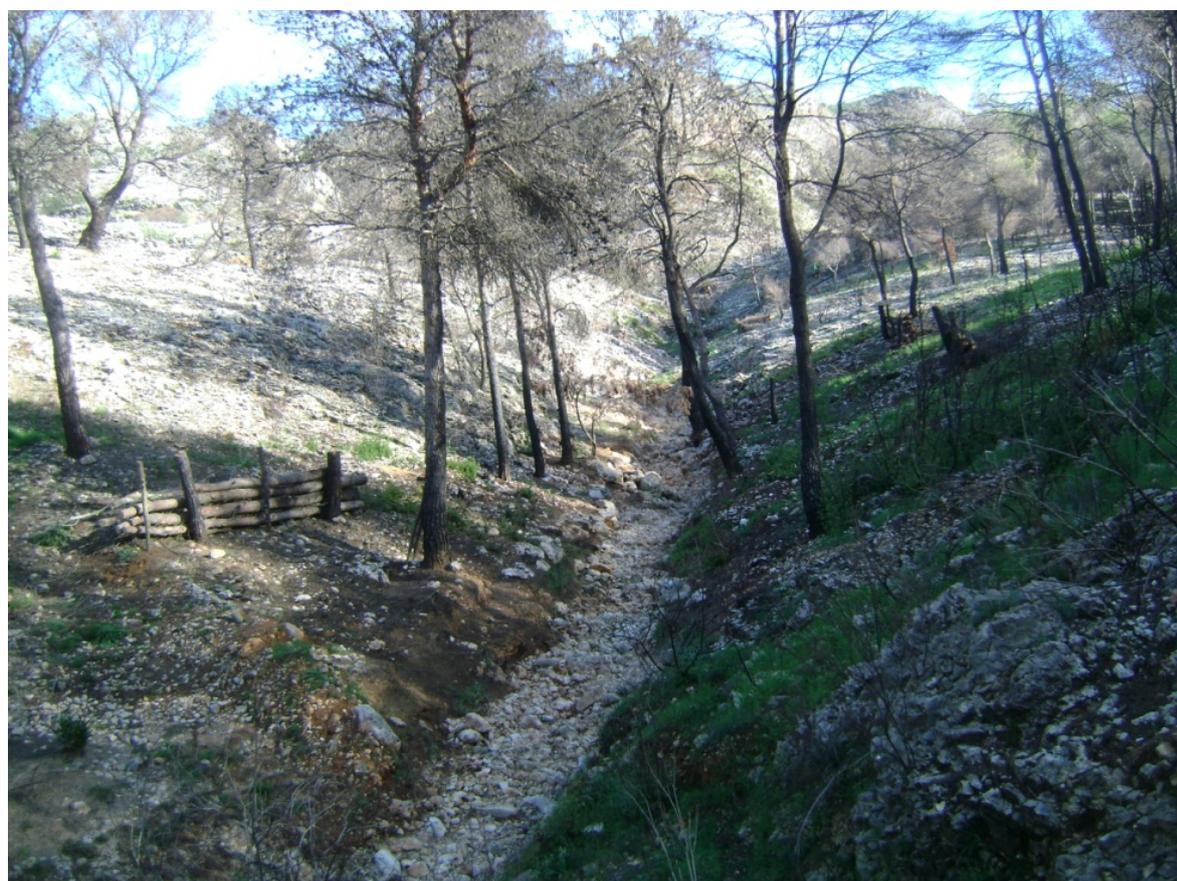
Figura 17. Detalle del tramo del Barranc de Balaguer el 4 de diciembre de 2018.

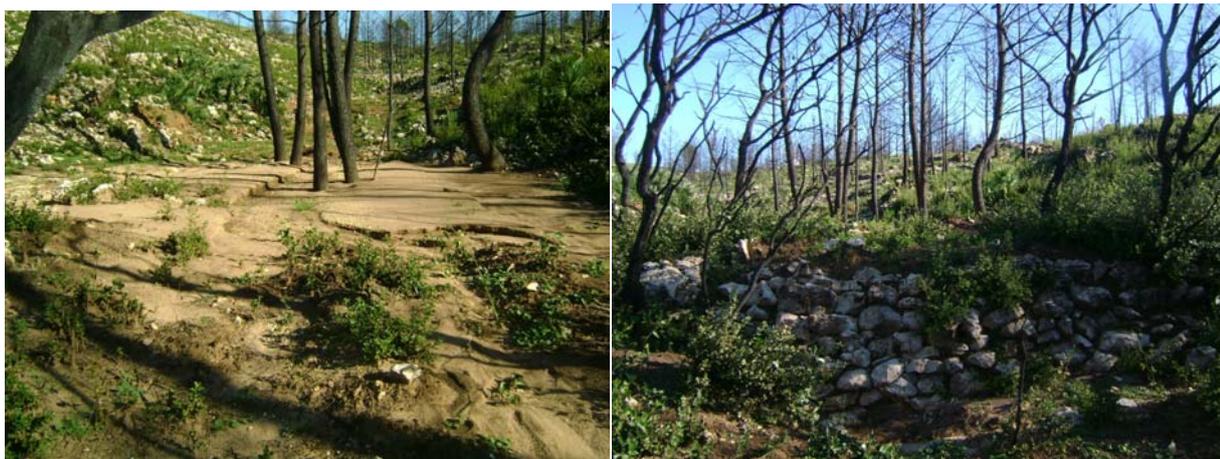
Figura 24. Sedimentos retenidos en uno de los escasos bancales presentes dentro del perímetro del incendio.

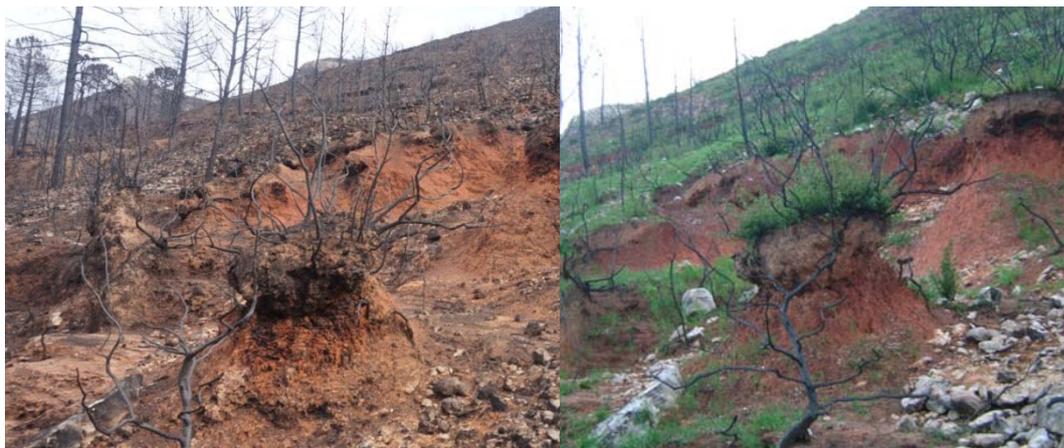
En segundo lugar, en la zona de laderas de orientación norte que vierten al “Barranc de Borrell” de la zona de la Marxuquera (*Penya el Frontó y La Pedrera*), existe una zona que previamente al fuego se veía afectada por procesos de desmoronamiento y acarreamiento. Tras el paso del fuego se preveía que estos procesos de erosión se pudieran ver potenciados. En este caso se ha observado que pese al avanzado estado de degradación previo al incendio, los temporales han producido una erosión laminar generalizada pero sin llegar a desarrollar nuevas cárcavas o deslizamientos en masa (Figs. 27 a 29). Si bien la movilización de sedimentos ha sido muy importante, una parte han quedado acumulados en la misma zona. La inestabilidad de la ladera y la presencia de un elevado número de pinos adultos quemados constituye un riesgo añadido de degradación. En este caso se recomienda un apeo y troceado de los troncos, para disponerlos longitudinalmente como freno a la escorrentía procedente de los puntos más altos de la ladera.

Figura 28. Regeneración de la vegetación en las laderas que vierten el “Barranc de Borrell” el 17 de agosto de 2018 (izquierda) y el 4 de diciembre de 2018 (derecha).
